DEL CENTRO DI STUDI PER LA  
STORIA DELL'ARCHITETTURA

Anno 2019

## LA CATTEDRALE DI S. MARIA ASSUNTA A COSENZA UNA RILETTURA CRITICA ATTRAVERSO LA DOCUMENTAZIONE DELL'ARCHIVIO PISANTI E CASTRUCCI

Rinaldo D'Alessandro

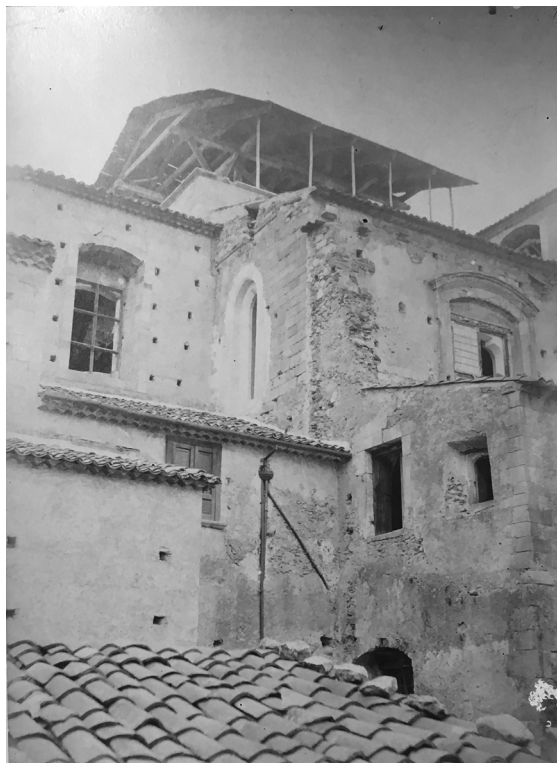
*Fig. 1 - Cosenza. Cattedrale, il transetto sinistro durante il restauro di fine XIX sec. La foto mostra la copertura del transetto sinistro, in origine ad unica falda e lo spigolo del tiburio medioevale a pianta quadrata, ingentilito da una modanatura. Il concio di pietra aggettante alla sinistra dell'attuale rosone, precedente ai restauri, data la quota, potrebbe essere il resto della cornice che marcava il profilo del tetto del transetto (APC, C29, Foto 2).*

Questi ultimi dimostrano, altresì, che il tetto di queste due campate era a falda unica e non a doppio spiovente come, in seguito, ricostruito, ciò trova conferma nella foto 2 (fig. 1) dove si nota una copertura a falda unica, anche se non è quella medioevale, ma un tetto, in seguito, leggermente rialzato.

anche alla luce delle simili decorazioni, perciò, ascrivere il tutto alla stessa fase costruttiva. A ulteriore riprova di ciò la foto 2 (*fig. 1*) mostra lo spigolo del tiburio medioevale non ancora inglobato nel costruendo omologo neogotico.

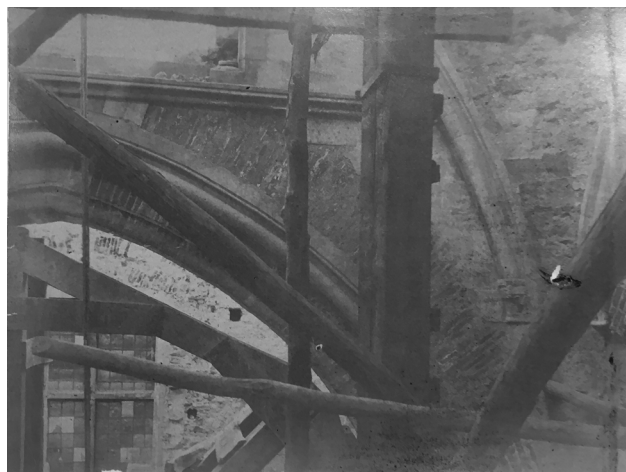
*Fig. 3 - Cosenza. Cattedrale, arco laterale della crociera e bifora durante il restauro di fine XIX sec. Il documento testimonia, come sottolinea la didascalia, la presenza ab antiquo di una delle quattro bifore sotto la crociera centrale e della volta stessa. Si leggono due delle basi delle colonnine e la modanatura al disotto della finestra. È visibile anche il capitello su cui poggia la crociera centrale e l'imposta della stessa (APC, C29, Foto 4).*

Si può, senz'altro, essere certi della presenza *ab origine* della grande crociera centrale, dati i segni leggibili sulle murature raffigurate nella foto 4 (fig. 3), mentre resta il dubbio se anche la crociera antica avesse le direttrici inclinate, che si innalzano verso la chiave centrale come l'attuale. Le due crociere laterali, invece, sono una totale invenzione di Pisanti.

La foto 4 (fig. 3) mostra, inequivocabilmente, con tanto di didascalia esplicativa, come le bifore sotto la crociera centrale siano antiche, esse sono tamponate con muratura in mattoni e dopo un'intercapedine, o meglio quello che parrebbe un muro spesso, di circa 64 cm di vuoto (fig. 20), si aprono altre bifore archiacute che oggi affacciano nel sottotetto ma che erano in origine esterne (26). La loro quota è compatibile con il tetto inclinato a una falda, segnato dalle sopracitate cornici. Si può,

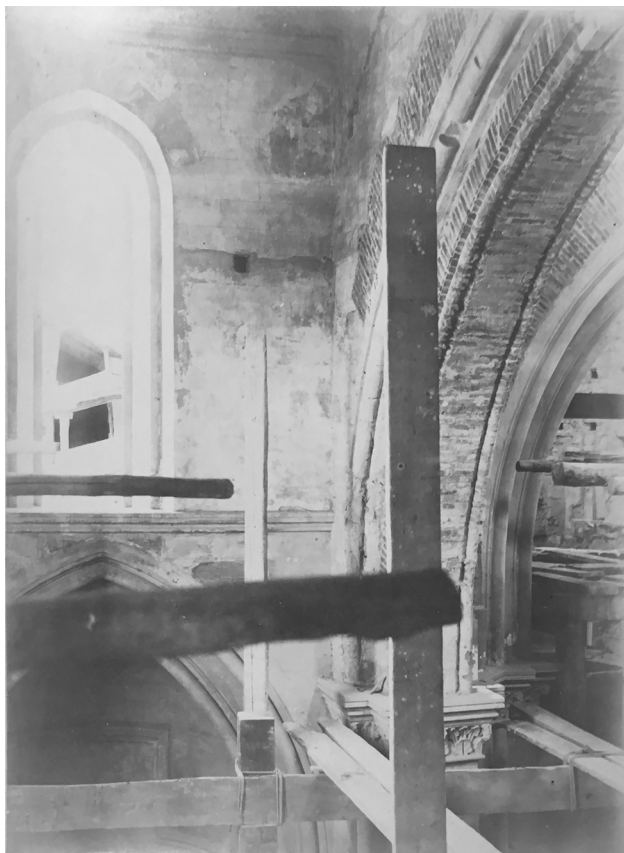
Fig. 5 - Cosenza. Cattedrale, finestra sull'abside sinistra durante il restauro di fine XIX sec. Dalla foto si evince come la volta sinistra del transetto non esistesse, né, tantomeno, sul muro se ne rintracciano resti. Al suo posto è la cornice medioevale, oggi visibile nei sottotetti. Sulla muratura sovrastante l'arcone si legge uno scasso a forma di arco, ancora visibile nel sottotetto, forse segno di una volta a botte ribassata, probabilmente incannucciata, di epoca barocca (APC, C29, Foto 8).

Questa importante novità sulle strutture voltate (23) è suggerita dall'osservazione della fotografia ripresa durante i restauri (fig. 5), dove si legge chiaramente l'assenza di qualsivoglia segno riconducibile alla presenza di volte sui muri, e confermata dalla consistenza del monumento.

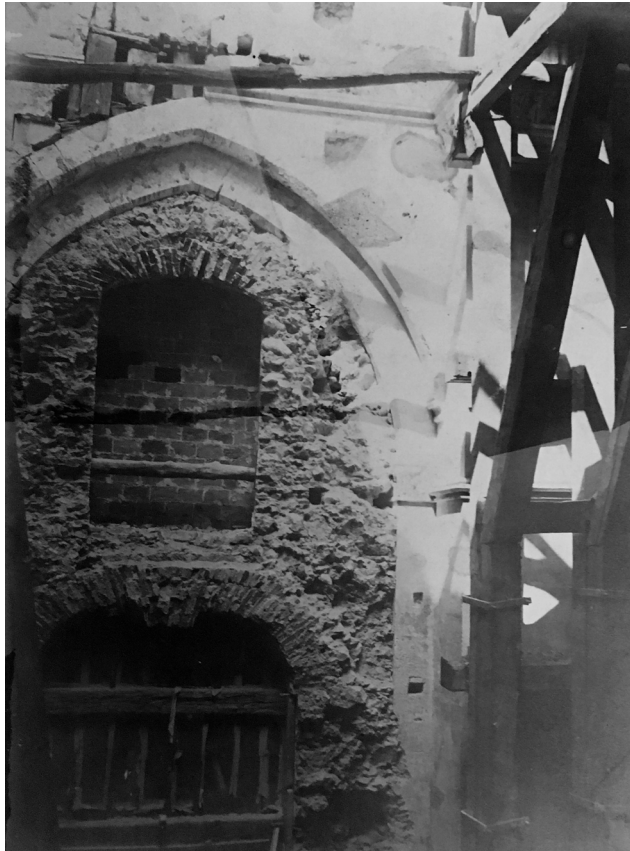
Fig. 6 - Cosenza. Cattedrale, arco del presbiterio verso la navata destra durante il restauro di fine XIX sec. Nella foto si riconoscono l'arco a doppia ghiera ancora tamponato e sulla destra, all'imposta dell'arco, il capitello. Tangente alla chiave dell'arco è la modanatura antica non ancora reintegrata. Il fotogramma permette di essere certi dell'antichità del disegno del partito decorativo e molto possibilisti sulla conservazione della materia originaria (APC, C29, Foto 11).

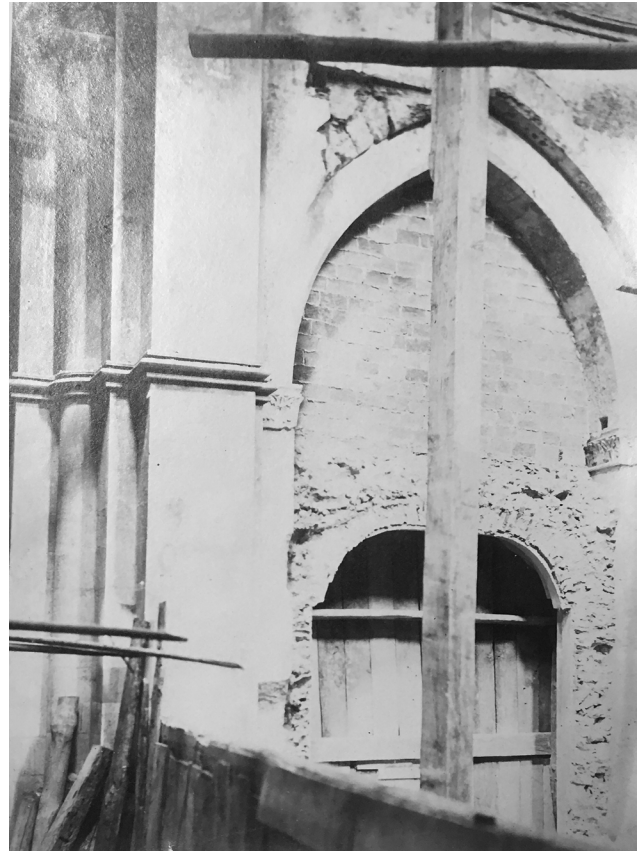
Fig. 7 - Cosenza. Cattedrale, arco del presbiterio verso la navata sinistra durante il restauro di fine XIX sec. La foto mostra l'arcata ancora tamponata dalle sovrastrutture barocche (struttura in mattoni). Dallo spessore murario emergono due antichi capitelli e, sopra la doppia ghiera dell'arco, la modanatura originaria non ancora reintegrata. Il fotogramma permette di essere certi dell'antichità del disegno del partito decorativo inquadrato (APC, C29, Foto 12).

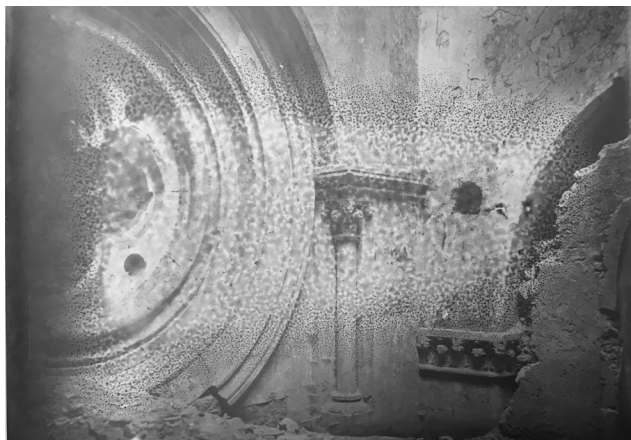
Fig. 8 - Cosenza. Cattedrale, rosone destro della facciata durante un'indagine di fine XIX sec. La foto attesta come i saggi conoscitivi per valutare lo stato dei resti medievali, celati dalla coltre di stucchi barocchi, si fossero estesi fino alle navate e alla controfacciata. Il progetto era, dunque, sin dall'inizio, da estendersi a tutto l'edificio. Il fotogramma mostra, altresì, l'eccellente stato di conservazione del rosone medioevale (APC, C29, Foto 13 ricostruita).

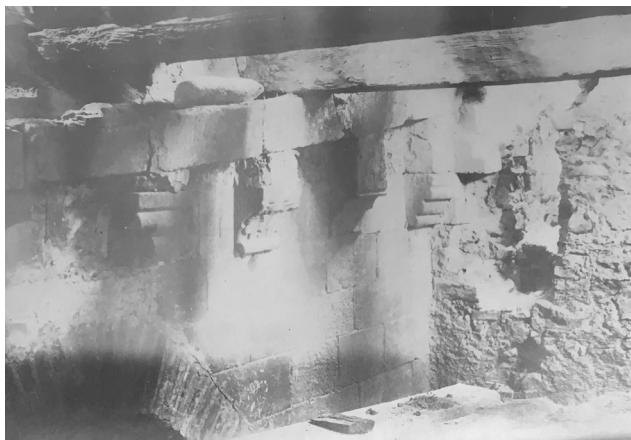
Fig. 10 - Cosenza. Cattedrale, cornice di gronda sinistra sul transetto durante il restauro di fine XIX sec. La foto mostra la cornice visibile ancora oggi dal primo livello del campanile e le relative mensole decorate con fantasiosi motivi tutti differenti. La cornice inclinata seguiva la pendenza del tetto del transetto, resti analoghi sono rintracciabili sul transetto verso corso B. Telesio (APC, C29).

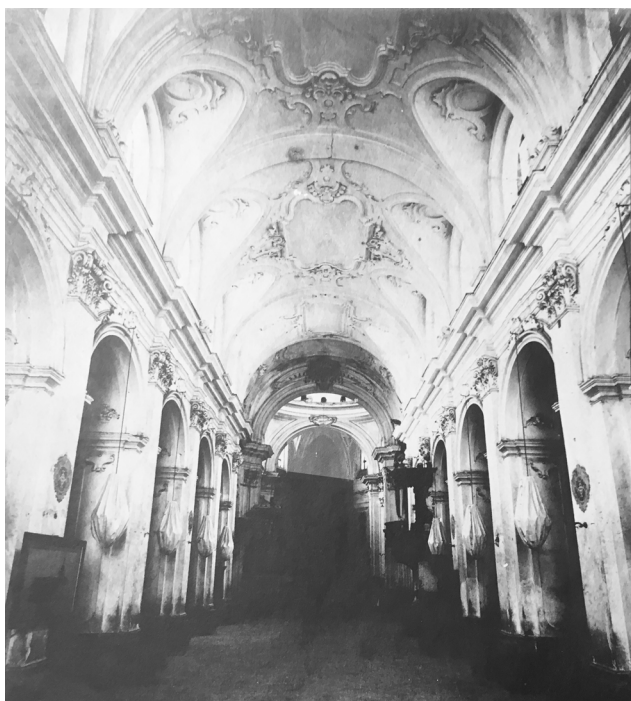
Fig. 9 - Cosenza. Cattedrale, interno del duomo all'inizio del restauro di fine XIX sec. Si riconosce, sulla sinistra, la sezione del primo progetto di Pisanti per la cattedrale che consente la datazione del fotogramma. Sullo sfondo si intravede il presbiterio barocco, esso si riscopre caratterizzato da una cupola su pennacchi sferici e da un'abside coperta da una volta a ombrello con profilo acuto, probabilmente tardogotica, resa barocca dagli stucchi (APC, C29, Foto 16).

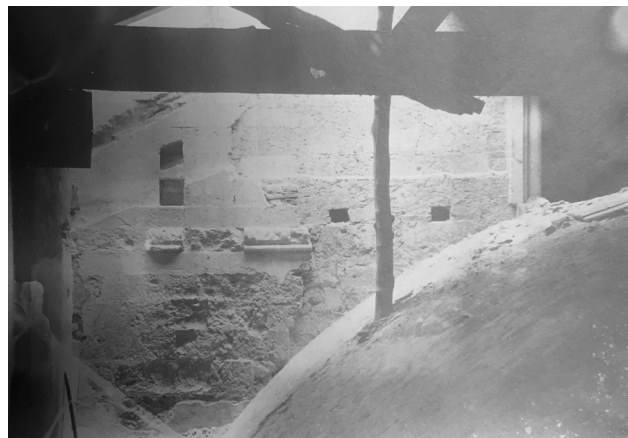
*Fig. 11 - Cosenza. Cattedrale, sottotetto dell'abside centrale durante il restauro di fine XIX secolo. Sulla destra si intravede lo stipite della bifora più esterna dove è applicata una colonnina oggi assente, se ne desume che il profilo della bifora fu alterato durante i restauri. A sinistra, si notano i segni di quella che in origine doveva essere una cornice esterna. Essa doveva correre lungo tutta la parete di fondo (APC, C29).*

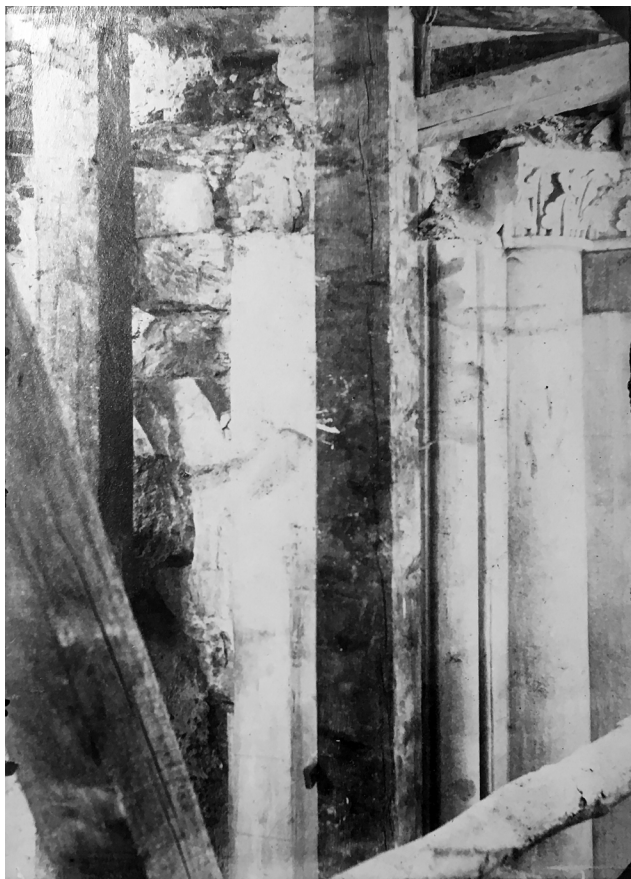
Fig. 13 - Cosenza. Cattedrale, pilastro della crociera durante il restauro di fine XIX sec. La foto raffigura uno dei pilastri polistili come rinvenuto. Non pare probabile che si tratti di una fase di ricostruzione visto lo stato di conservazione e la configurazione dei ponteggi, se ne desume l'originarietà del disegno d'insieme e la presenza di molti pezzi antichi, tra cui alcuni capitelli, in ottimo stato di conservazione (APC, C29).

Dal punto di vista del restauro le numerose foto consentono, infatti, dopo un'attenta analisi, di distinguere alcune parti certamente originali che, con ogni probabilità, sono ancora in opera, pur se reintegrate e celate a tal punto da non essere più distinguibili (*fig. 13*).

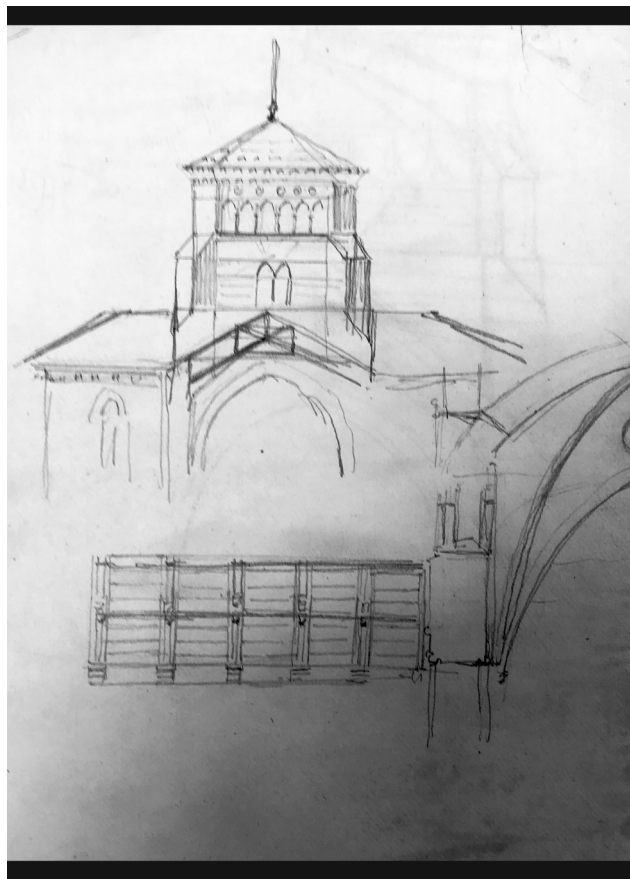
Fig. 14 - Cosenza. Cattedrale, sezione e sezione-prospetto sul transetto, matita su carta. Dal disegno emerge la volontà di far prendere luce alle bifore del tiburio medioevale e di costruire un secondo piano a formare una vera e propria torre nolare (APC, Disegni relativi a Giuseppe Pisanti e Silvio Castrucci, C3).

L'impegno progettuale di Pisanti è comprovato da una moltitudine di schizzi (*figg. 14-16*) (27) che mostrano diverse possibili soluzioni per dar luce alle finestre, tuttavia, alla fine, la questione si risolve con l'inserimento di un canonico tetto a doppio spiovente e la chiusura delle aperture.

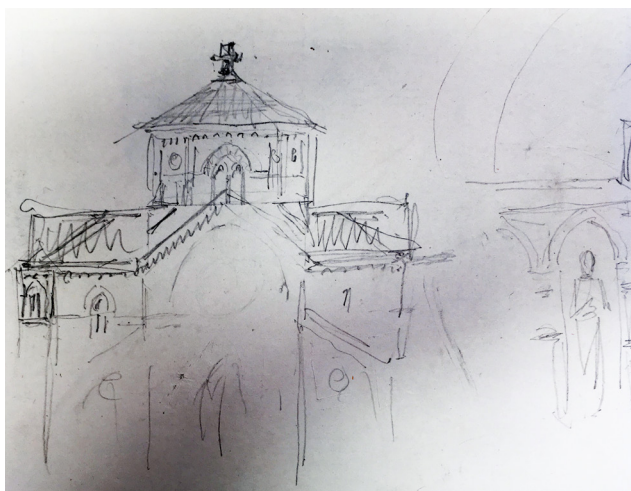
Fig. 15 - Cosenza. Cattedrale, schizzo di prospetto, matita su carta. L'architetto si rende conto che c'è un problema di quote: le bifore non sono più alte della navata centrale e del transetto; si abbandona la soluzione del tetto a una falda per quella a doppio spiovente, più canonica. Le bifore originarie non sono più disegnate e se ne progettano simili, ma nuove, a quota superiore (APC, Disegni relativi a Giuseppe Pisanti e Silvio Castrucci, C3).

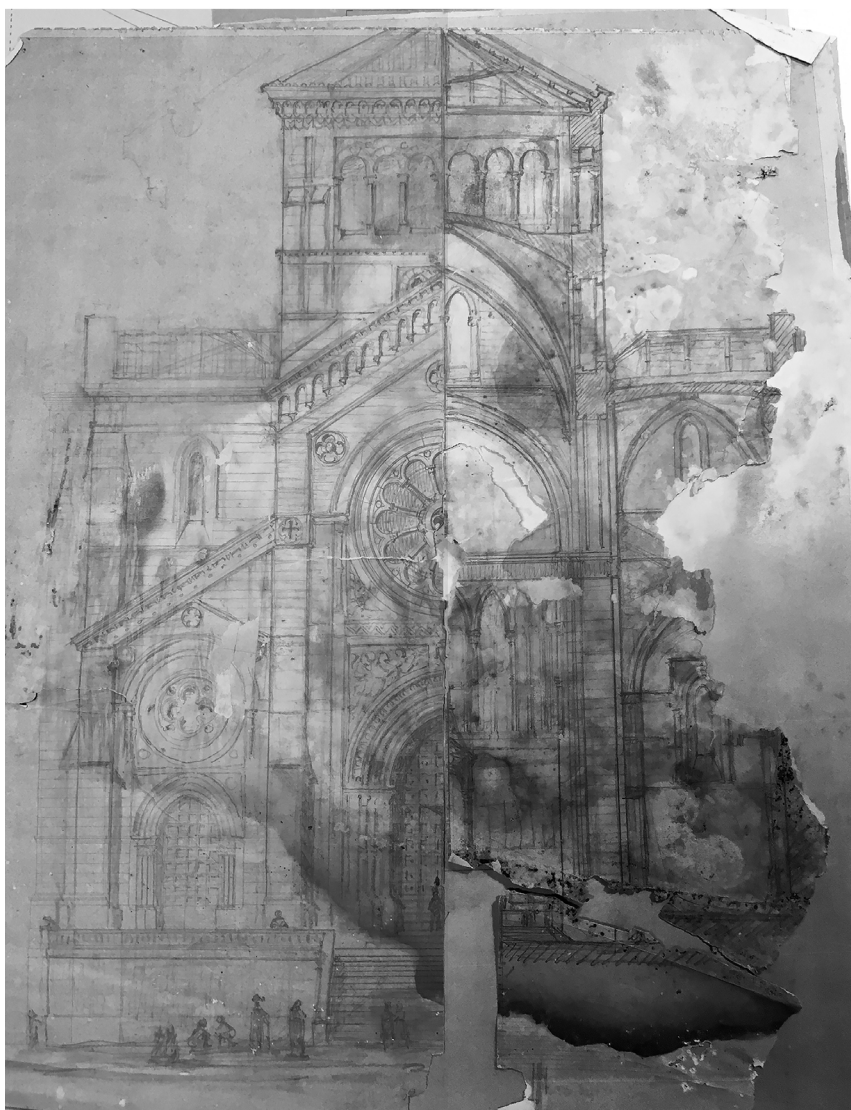
*Fig. 18 - Prospetto-sezione di progetto, matita su carta. Il disegno mostra il progetto definitivo di Pisanti per la facciata e per l'area presbiteriale. Interessante la soluzione per le bifore della crociera centrale: il tetto poco prima del muro della bifora si inclina verso di essa lasciando filtrare la luce. In tal modo l'esterno avrebbe acquisito il canonico profilo a doppio spiovente, ma l'interno avrebbe mantenuto le condizioni di illuminazione originarie (APC, Disegni relativi a Giuseppe Pisanti e Silvio Castrucci, C3).*
