BOLLETTINO

DEL CENTRO DI STUDI PER LA
STORIA DELL'ARCHITETTURA

DOCUMENTI INEDITI SU UNA RISTRUTTURAZIONE DI PALAZZO CHIGI-ALBANI A SORIANO NEL CIMINO NEL PRIMO OTTOCENTO

Iacopo Benincampi

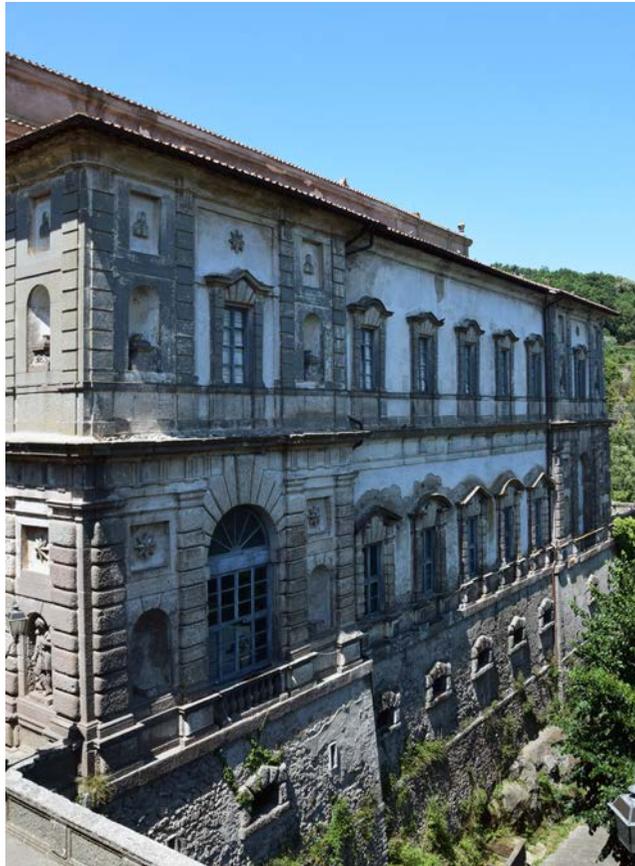
Fig. 1 - Soriano nel Cimino, palazzo Chigi-Albani, fronte esterno (foto dell'Autore, 2020).

Diversi furono i miglioramenti che apportarono i nuovi feudatari e – fra questi – spicca il rinnovamento del "casino di delizia" (*fig. 1*), il quale venne sopraelevato e perfezionato sotto la supervisione principalmente del cardinal Annibale Albani (1682-1751). D'altra parte, la morte anzitempo di Carlo (1687-1724) nel 1724 – "principe di Soriano" per nomina di papa Innocenzo XIII Conti (1721-1724) – aveva imposto ai due restanti

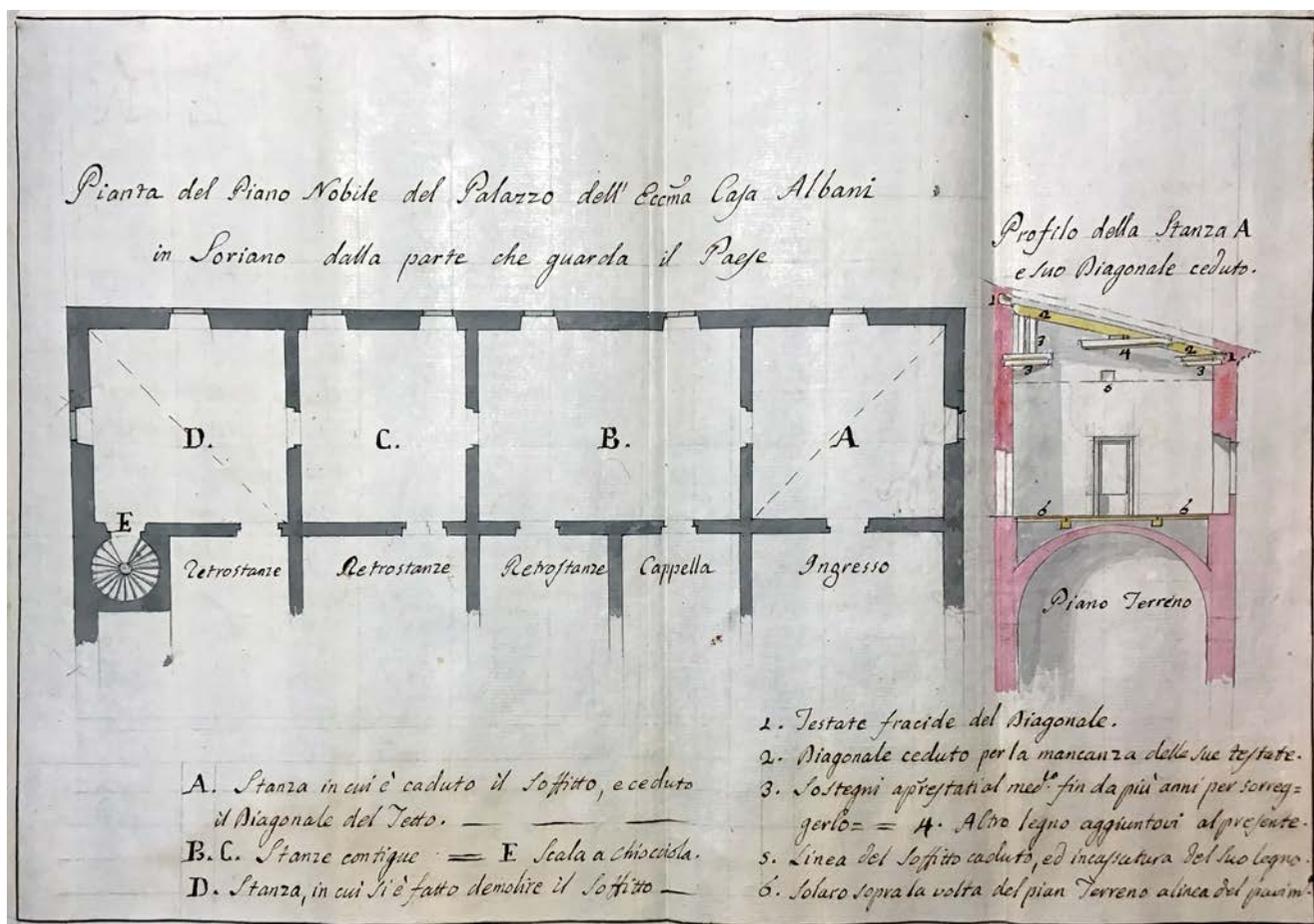
Fig. 2 - Benedetto Piernicoli, "Pianta del Piano Nobile del palazzo dell' Ecc^{ma} Casa Albani in Soriano dalla parte che guarda il paese", a lato: "Profilo della stanza A e suo diagonale ceduto", planimetria e sezione in china acquerellata (1807). ASR, fondo Albani, b. 60, fasc. Perizie, e Relazioni del Sig. r Piernicoli [...], cc. n. n., ad diem (su concessione del MiBACT, divieto di ulteriore riproduzione).

Anzitutto, da un "Accesso fatto in Soriano [...] nella circostanza della seguita ruina di uno de' soffitti del Piano nobile del Palazzo dell'Ecc.ma Casa Albani" si apprende che il palazzo di Papacqua era stato interessato nei mesi precedenti da un inaspettato crollo che, per quanto circoscritto, aveva comunque allarmato il "ministro" locale e lo stesso ecclesiastico. Più nel merito, racconta l'incaricato dell'ispezione Benedetto Piernicoli che "dai segni tutt'ora rimasti nella caduta nel soffitto della Cammera notata in Pianta A., hò riconosciuto visibilmente, che il legno del solaro, che sosteneva il d.o soffitto, essendosi rotto, e schiantato nel mezzo, è caduto improvvisamente, portando seco per conseguenza tutto il resto del solaro superiore, e del soffitto inferiore ad esso collegato, che copriva essa stanza lett. A." (5).

Tale constatazione lasciava poi sospettare la presenza di una diffusa situazione di degrado del tetto, motivo per cui il professionista aveva deciso di sua iniziativa di estendere l'indagine a tutte le camere del primo livello, predisponendo altresì un abbozzo di pianta (*fig. 2*): un valido appoggio per una comprensione chiara dell'accertamento condotto (6). D'altra parte, sarebbe stato da ingenui limitarsi al solo ristoro del singolo danno rilevato. Al contrario, appariva perfettamente in linea con la perizia del suo mestiere il procedere a una verifica serrata di ogni legname costituente la copertura, così da evitare altri incidenti.

Questo legno è, non solo molto vecchio, mà inoltre, essendo di abete soggetto ad infradiciarsi, specialmente nelle testate interne né muri, è appunto consumato, e distrutto in dd.e testate: anzi, in quella superiore, che corrisponde al colmareccio del tetto, è ceduto circa palmo uno, ed un quarto da varj anni, secondo mi è stato asserito colà, per cui fin d'allora fu puntellato con alcuni legni in piedi su di altri traversi, come si vede dal disegno del profilo notato con i numeri 3.3.

Parlando ora delle altre trè Camere contigue, il soffitto, che copre la camera notata in Pianta lett. B. è formato da due incavallature del tetto, sulle quali poggia il solaro, che serve di piano altresì al sottotetto, e di appoggio al soffitto inferiore, mediante i tiranti e catene di legno ad essi travi inchiodate.

Continuata la mia ispezione sopra la camera distinta nella pianta con la lett.a D., che fa cantone all'altro lato della fabbrica, il suo tetto è costruito, come nell'altro angolo opposto, cioè con un legname diagonale di abete

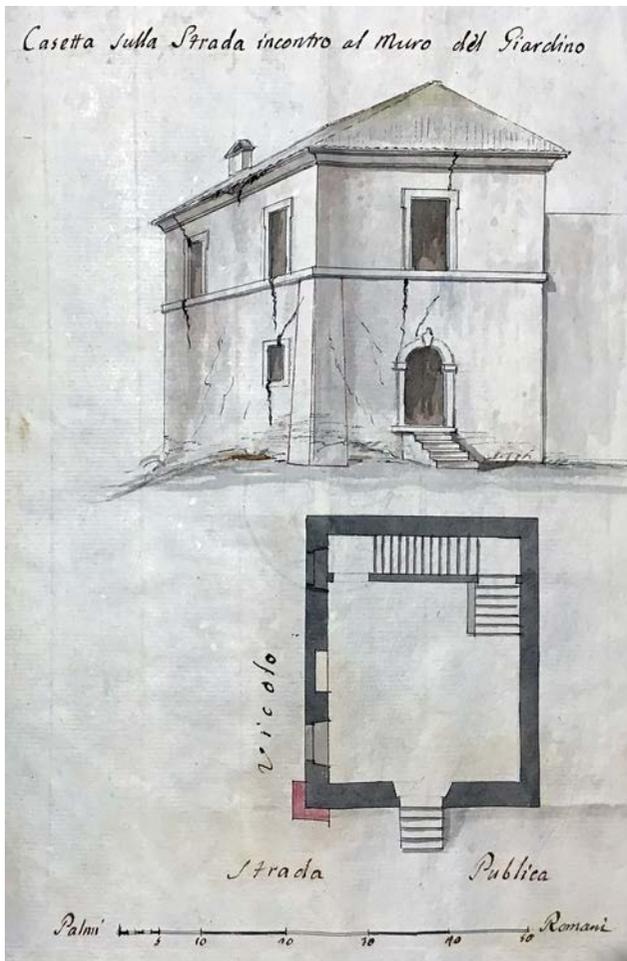
Fig. 3 – Benedetto Piernicoli, “Casetta sulla strada incontro al muro del Giardino” (1808). ASR, fondo Albani, b. 60, fasc. Perizie, e Relazioni del Sig.r Piernicoli [...], cc. n. n., ad diem, (su concessione del MiBACT, divieto di ulteriore riproduzione).

La partenza rallentò la messa in sicurezza dello stabile laziale. Lo si intuisce da un altro rapporto del tecnico, il quale nuovamente si recò nel borgo nel giugno dello stesso anno (9). Fortunatamente, stando alle sue parole, “si riconobbe che le puntellature fatte da d.o tempo, si mantengono tutt'ora bene, ed immobili”. Ciò detto, ulteriori ritardi era ad ogni modo preferibile non accumularli, dando viceversa spazio all'esecuzione dei ripari già prescritti. Inoltre, con l'occasione della sua presenza, si valutò pure il “muro, che sostiene il terrapieno dello stradone, che conduce al Palazzo”, in cui si potevano notare profonde lesioni consistenti “nello sgrottamento presso i due archi del medesimo; e nell'angolo, che rivolta sulla mola, che è il più urgente, e necessario di pronto riparo, sostenendo una considerevole [porzione di] fabbrica, ed elevazione”. Sicché – concludeva l'ingegnere – era necessario “addunque di ordinare, che venga ripresa una fodera al primo arco esterno di esso muro, e lo stesso al secondo arco, riattando anche il suo sesto notabilmente spostato. Così ancora riprendere la scarpa nell'angolo di d.o muro con buone legature, ed il simile anche all'altro cantone” (10). Da ultimo, urgevano di “alcuni restauri” parimenti la rocca e una piccola costruzione nei pressi, di cui Piernicoli allegava una sommaria raffigurazione (fig. 3) (11).

(11) *Ibidem*; si aggiunge: "Incontro al muro del Giardino, che ora si restaura, esiste una casetta di piano terreno, e sua stanza sopra con scala interna di peperino; nella quale, come vedesi dall'ingiunta sua pianta, e prospettiva vi sono notabili lesioni per il cedimento del cantone, che rimane inferiorm.e sgrottato: sono perciò spaccati due architravi, e due soglie di peperino delle rispettive fenestre e si diramano li distacchi sì nell'esterno, che nell'interno di essa fabrica. Per riparare a tal danno stimo opportuno di costruire nel cantone esternamente uno sperone di muro di grossezza nella base circa palmi due, in larghezza di faccia palmi quattro, come vedesi distinto nella pianta, ed elezione col color Rosso".

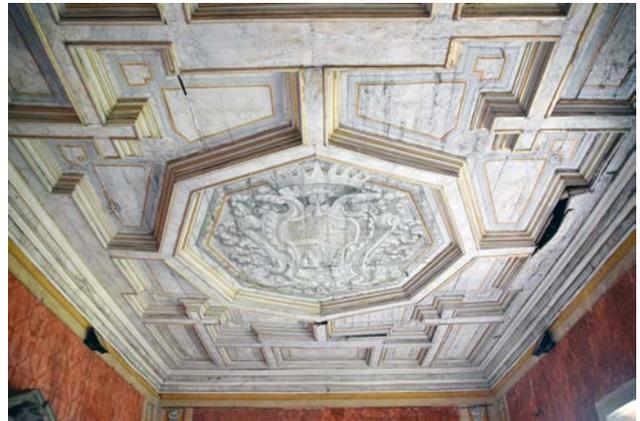
Fig. 5 - Soriano nel Cimino, palazzo Chigi-Albani, interno: salone grande sito nel piano nobile, particolare del soffitto (foto di Emanuele Gambuti, 2020).

Degli arredi storici non è rimasto pressoché nulla. Tuttavia, le pareti e i soffitti testimoniano ancora oggi le ambizioni della famiglia. E, più che le decorazioni parietali, sono precisamente i "cieli" lignei a restituire il senso di opulenza che doveva regnare in queste stanze. Lo documenta l'attenzione al dettaglio riscontrabile nelle finiture e l'accuratezza degli incassi, studiati in funzione di una precisa gerarchia dei locali determinata ragionevolmente dal grado di fruizione via via sempre più privato. Infatti, se il grande salone centrale (figg. 4-5) fungeva da punto di raccordo fra i flussi provenienti dal cortile esterno superiore e dallo scalone di collegamento con il pian terreno per tramite di una sorta di antisala, lo stesso dava lateralmente ingresso alla cappella (fig. 6) e consentiva nel retro l'accesso a un'infilata di due camere riservate verosimilmente ai bisogni dei suoi inquilini: vani dalle dimensioni contenute che, serviti da un bagno, si raccordavano attraverso una scala a chiocciola ai sottostanti giardini adiacenti, a loro volta aperti verso il cosiddetto "casino del cardinale".

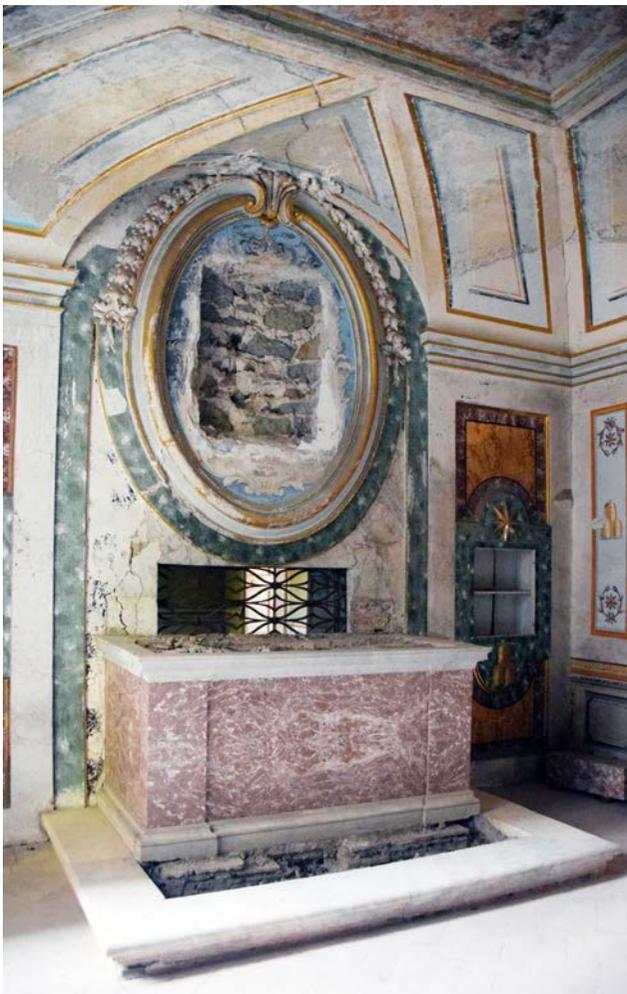
Fig. 6 - Soriano nel Cimino, palazzo Chigi-Albani, interno: cappella sita nel piano nobile (foto dell'autore, 2020).

(15) *Ibidem*; si precisa: "nella Cappella Superiore sonovi molte macchie, e difetti originate dal trapasso delle acque piovane, che dovranno al più preso emendarsi"; e si aggiunge in conclusione: "Circa poi li nuovi solari già ordinati dagli anni scorsi è già incominciata la lavorazione; mentre subito giunto in Soriano unitamente al Capo M.ro Falegname da me condotto da Roma fù visitato tutto il legname di travicelli, e tavole già preparati a tale oggetto dalla Ecc.ma Casa; e sebbene molte di queste tavole fossero di larghezze diverse, ed altre cipollose, pure a scanzo di fare nuove spese di acquisto di altro legname fù procurato di scegliere le migliori, e coll'ajuto dell'arte renderle atte a tale lavoro come attualmente si sta eseguendo".

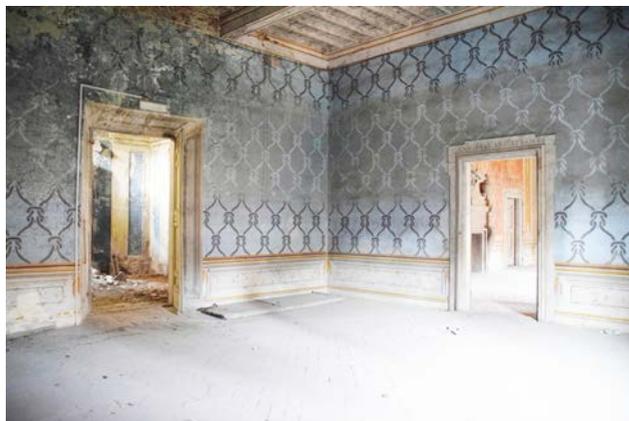
Fig. 7 - Soriano nel Cimino, palazzo Chigi-Albani, interno: stanza antecedente il salone grande ristrutturata da Benedetto Piernicoli (foto dell'autore, 2020).

L'intervento di Benedetto Piernicoli toccò l'anticamera (figg. 7-8) e il corrispettivo vano sull'angolo opposto (fig. 9), mentre – come si comprende dai

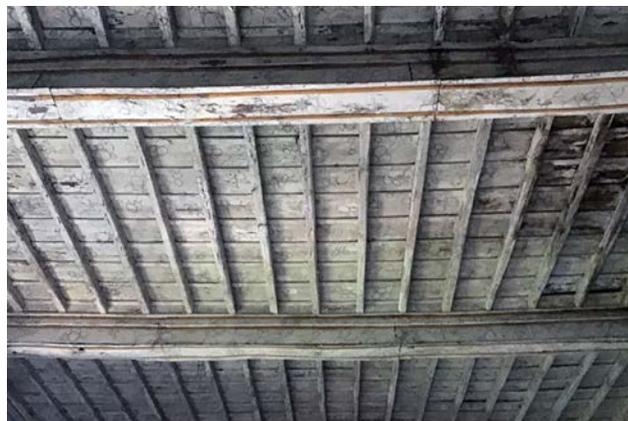
Fig. 8 - Soriano nel Cimino, palazzo Chigi-Albani, interno: stanza antecedente il salone grande sito nel piano nobile, particolare del soffitto (foto dell'autore, 2020).

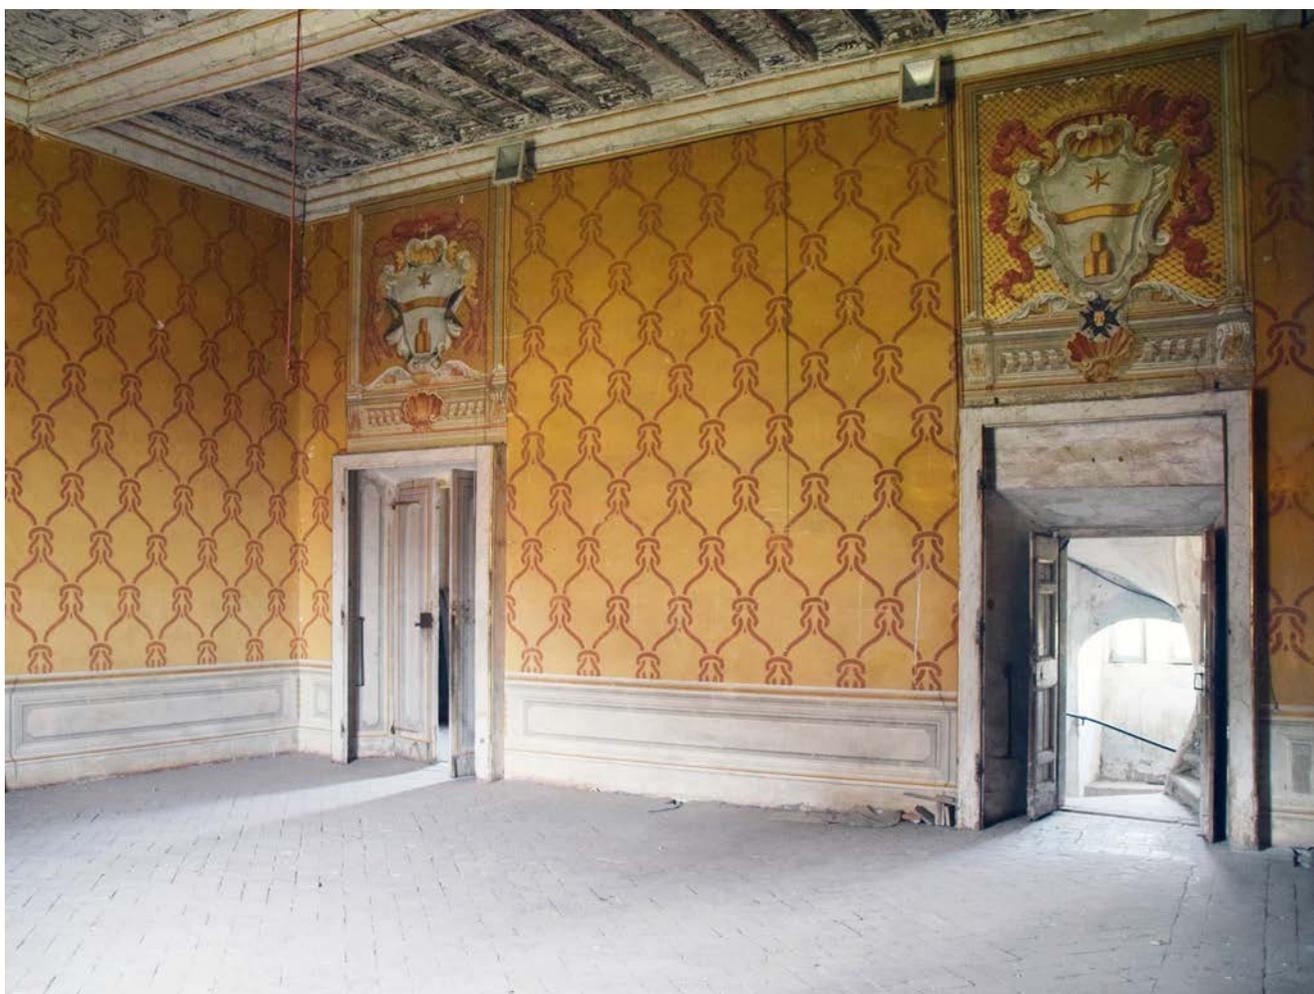
Fig. 9 - Soriano nel Cimino, palazzo Chigi-Albani, interno: stanza d'angolo retrostante il salone grande sito nel piano nobile ristrutturata da Benedetto Piernicoli (foto dell'autore, 2020).

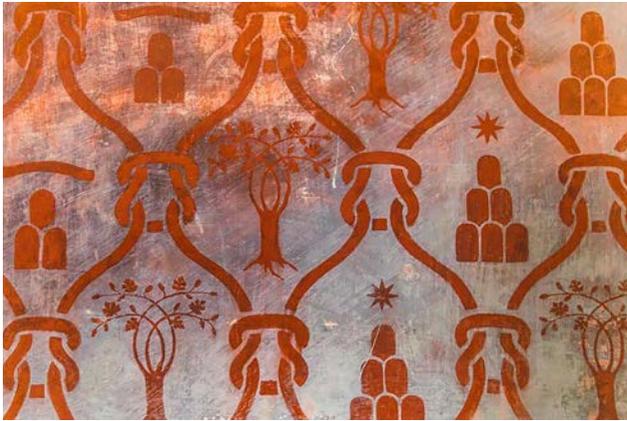
Fig. 10 - Soriano nel Cimino, palazzo Chigi-Albani, interno: salone grande sito nel piano nobile, particolare della decorazione della parete (foto di Marco Allegrini, 2019).

evince dagli ornamenti, i quali – riprodotti utilizzando stencil da muro broccati – riprendono in taluni casi gli stemmi di entrambe le famiglie (Albani-Chigi) nel salone grande e, più in generale, mimano fittiziamente attraverso accorti giochi di luci e colori la presenza di tappezzerie di seta in realtà assenti (fig. 10).
