BOLLETTINO

DEL CENTRO DI STUDI PER LA
STORIA DELL'ARCHITETTURA

CETI EMERGENTI E MODELLI PALAZIALI NEL SETTECENTO AQUILANO: IL PALAZZO DEI CIMORONI A BARETE E IL SUO RESTAURO

Claudio Varagnoli

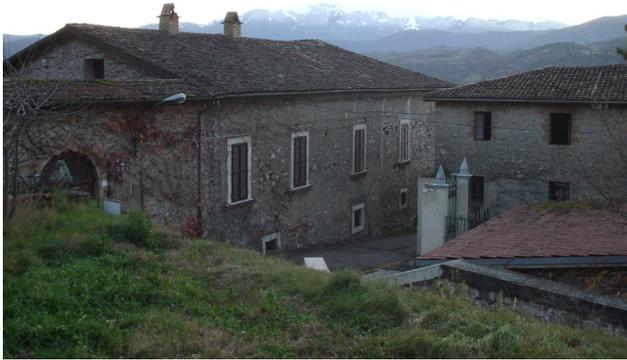
Fig. 2 - Barete, il palazzo Cimatori veduta da nord (foto F. Armillotta, 2010).

Il palazzo Cimatori venne costruito (fig. 2) per una famiglia di maggiori locali, che vollero una dimora emergente, per la nitida volumetria, ai margini del tessuto edilizio, presso i campi coltivati che mediano il passaggio con la montagna sovrastante. Fortunatamente dichiarato di interesse culturale fin dal 2006¹¹, l'edificio è stato danneggiato dal terremoto del 2009¹², e sottoposto a restauro, concluso nel 2020.

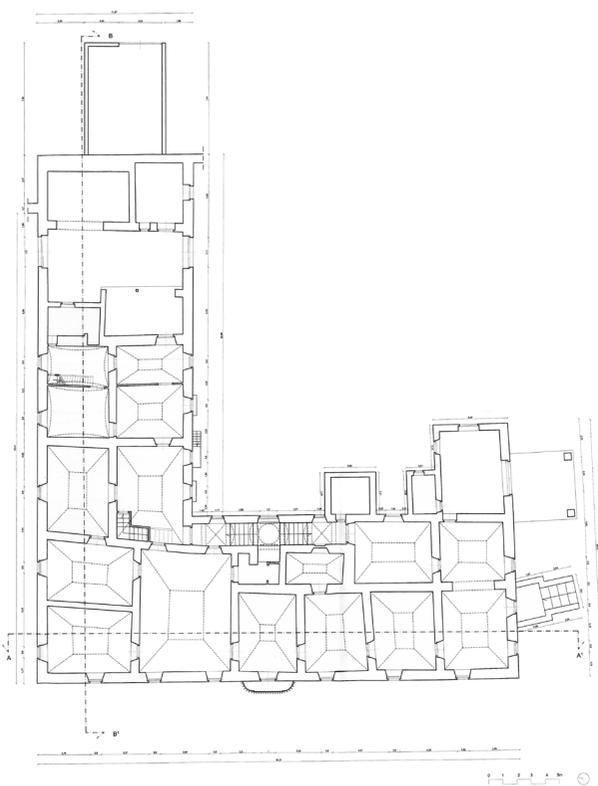
Fig. 3 - Barete, palazzo Cimatori, pianta del piano terra (rilievo 2011, dal progetto di F. Menestò. C. Verazzo, C. Varagnoli, con la collaborazione di C. Assogna, M.L. D'Alessio, L. Lagagnà).

In pianta, la distribuzione dell'edificio appare razionalmente concepita (fig. 3): il portale centrale immette in un movimentato androne quadrangolare stondato,

voltato a padiglione, da cui si accede alla scala che conduce, con rampe separate, agli appartamenti del piano nobile e al giardino interno, posti alla stessa quota; dallo stesso androne si può accedere, con due porte laterali, ai seminterrati. In sostanza, l'accesso al piano superiore, destinato alla residenza e alla rappresentanza, era svincolato da quello agli ambienti devoluti alla produzione e all'immagazzinamento.

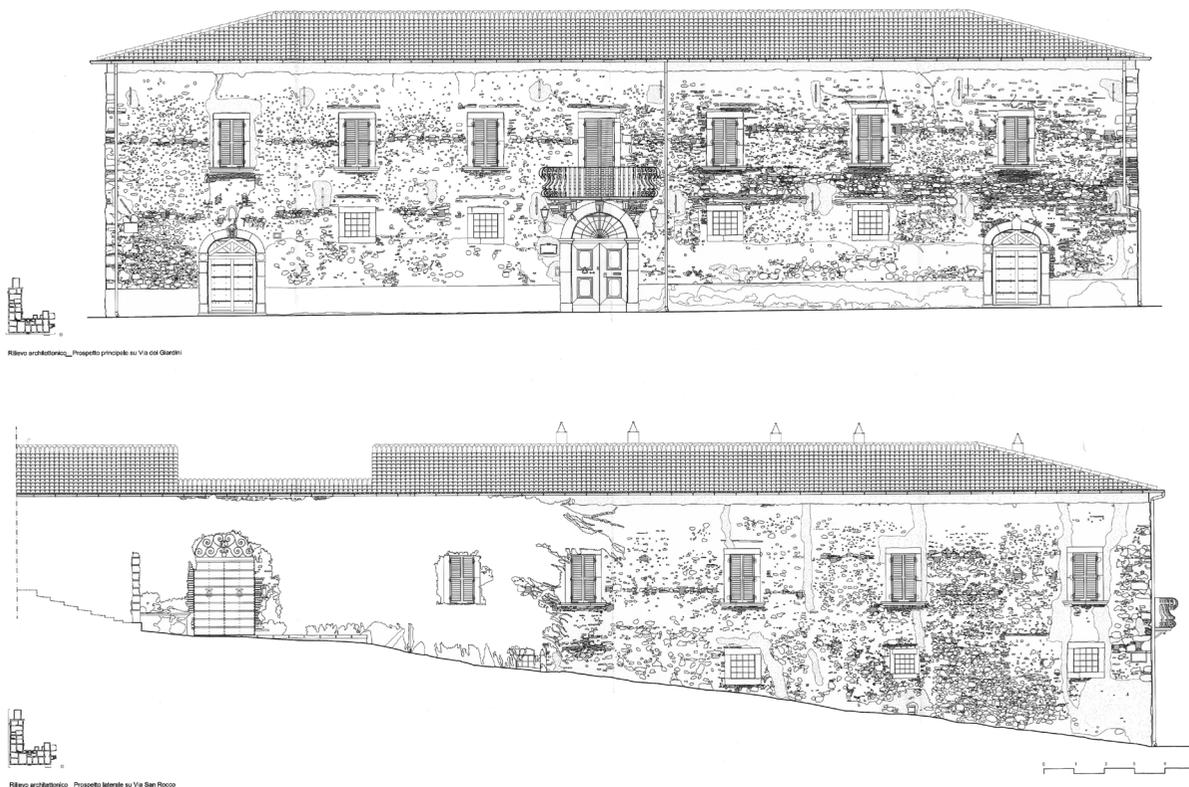
Fig. 4 - Barete, palazzo Cimatori, prospetti sud-est e nord-ovest (rilievo 2011, dal progetto di F. Menestò, C. Verazzo, C. Varagnoli, con la collaborazione di C. Assogna, M.L. D'Alessio, L. Lagagnà).

Il prospetto principale, privo di qualunque aggettivazione decorativa, è animato dal solo portale centrale, sormontato dal balcone in ferro battuto del salone, e da due portali laterali che immettono alle cantine. Le finestre, con lineari mostre in masselli di pietra, sono ripartite in sette assi, di cui i due estremi spazati rispetto al gruppo centrale (fig. 4). Ancora più semplice il fianco settentrionale, aperto da cinque finestre con sottostanti aperture quadrate corrispondenti al seminterrato: un grande portone, sostenuto da stipiti in laterizio, forse dovuto ad un'esecuzione successiva alla fase d'impianto, immette all'orto. La corte interna è delimitata da semplici prospetti che circondano un raccolto giardino all'italiana ritmato da siepi geometrizzate, sistemato proba-

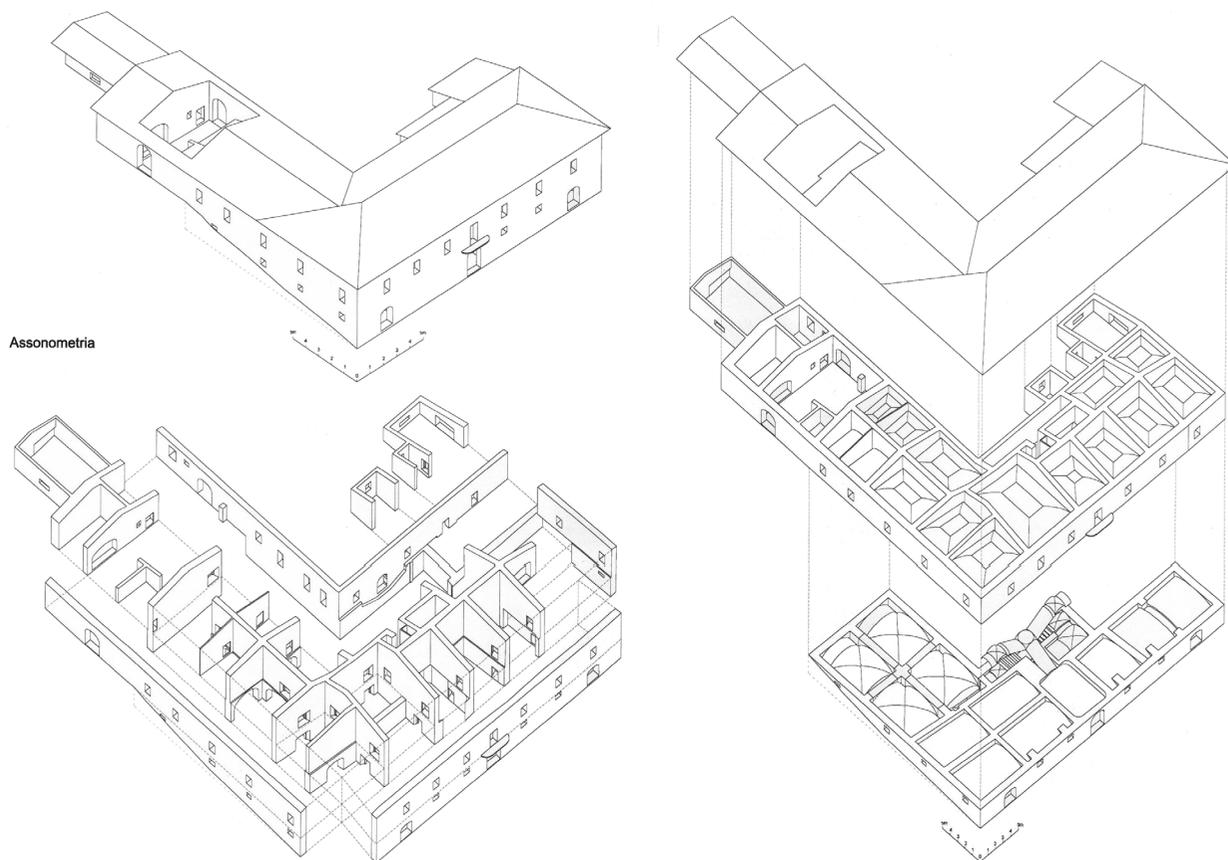
Fig. 5 - Schema assonometrico del palazzo Cimatori, con evidenziazione delle coperture voltate e del sistema murario portante (rilievo 2011, dal progetto di F. Menestò, C. Verazzo, C. Varagnoli, con la collaborazione di C. Assogna, M.L. D'Alessio, L. Lagagnà).

Tutto il piano nobile è organizzato in una sequenza di ampie stanze regolari coperte da grandi volte a padiglione (fig. 5). All'estrema semplicità dell'esterno corrisponde la notevole decorazione interna, degna di

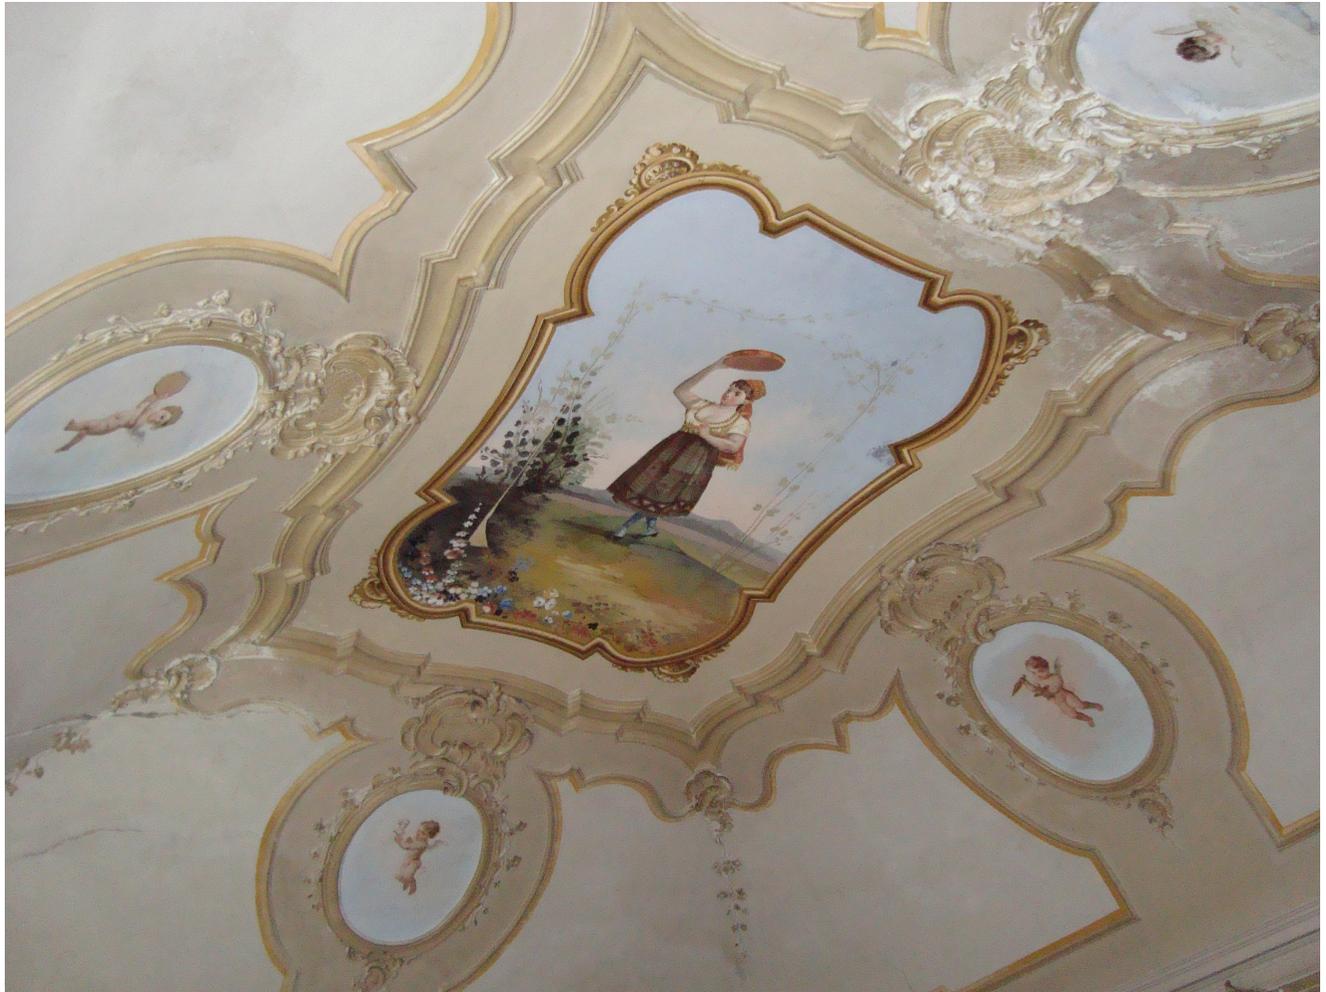
Fig. 6 - Barete, Palazzo Cimoroni, la volta del salone a piano nobile (foto F. Armillotta, 2010).

un vero palazzo nobiliare. Nell'appartamento a nord, la maggior parte delle volte sono perimetrata da cornici all'imposta e animate da articolate specchiature centrali; la decorazione fa uso di elementi tipici del tardo repertorio settecentesco, come conchiglie, fiori, cartocci. L'esecuzione degli stucchi è di buon livello, certamente opera di maestranze esperte, mentre i campi figurati, con putti e altre figure, appaiono ridipinti in epoche successive. Questo appartamento è stato ridecorato nella prima metà del XX secolo¹⁶, utilizzando tecniche più recenti e riadattando i soggetti all'epoca dell'intervento. Il cambio di gusto è evidente nel salone nobile, in cui il quadro riportato centrale (*fig. 6*), di impianto decisamente settecentesco, ospita una figura di suonatrice di tamburello, eseguita probabilmente tra la fine dell'Ottocento e gli inizi del Novecento: i sopraporta con figure monocrome legate al tema dell'acqua, con motti in italiano e latino¹⁷, risalgono agli anni Venti-Trenta del Novecento, realizzati su tela o carta e poi applicati sul posto. Alla fase settecentesca appartiene

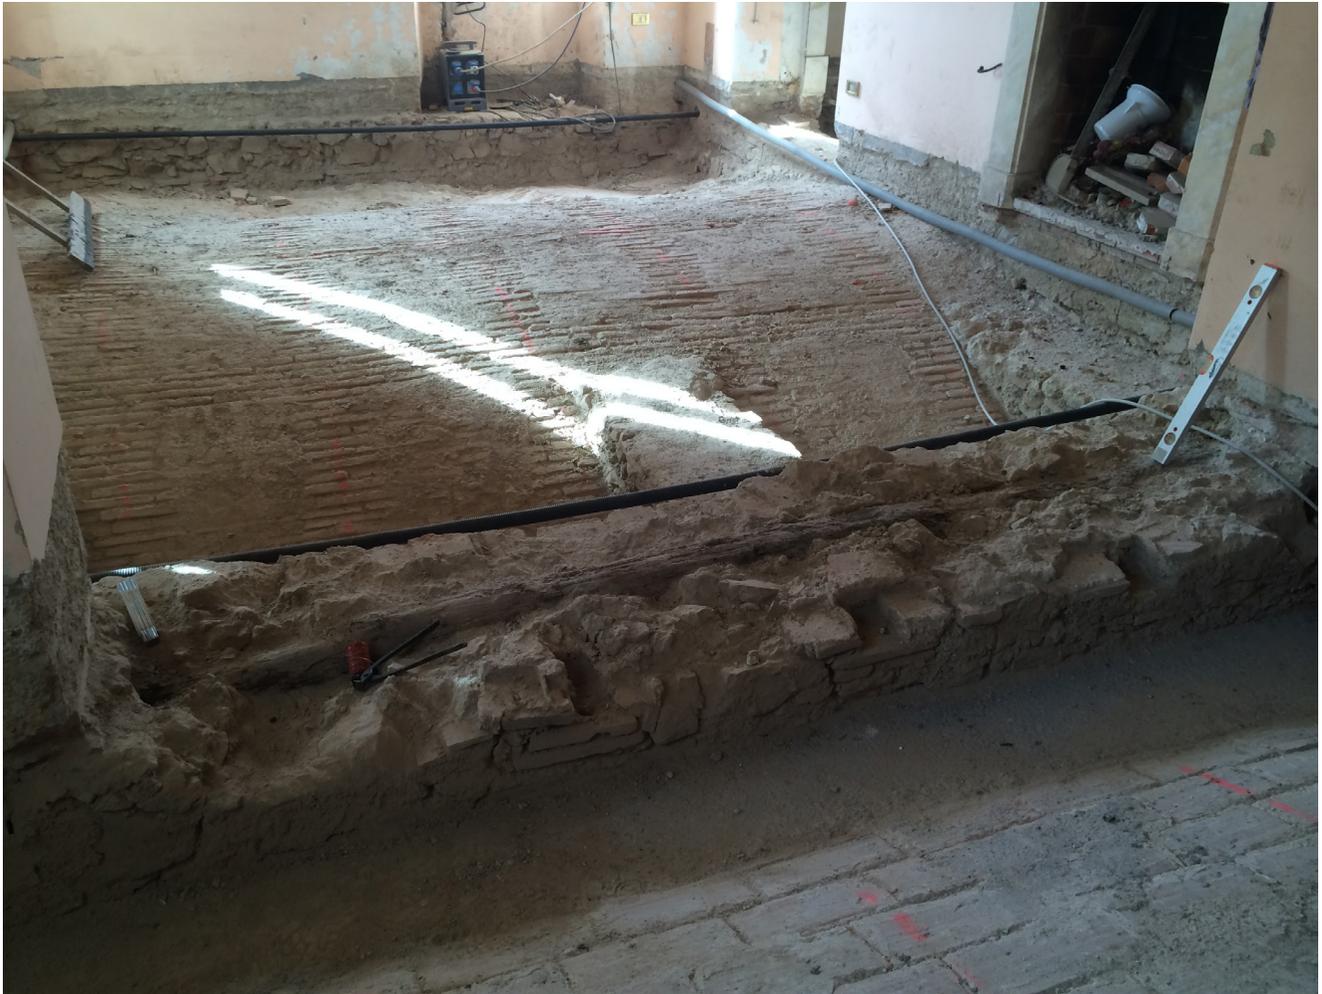
Fig. 7 - Barete, palazzo Cimatori, posa in opera di nuovi tiranti in acciaio (foto F. Menestò, 2017). È visibile una delle originarie catene lignee inserite nei muri d'ambito, secondo le modalità diffuse dopo il terremoto del 1703. Di grande interesse, l'apparecchio della volta rafforzato da nervature interne di buona muratura laterizia, similmente alle tecniche costruttive antiche.

tamenti sono realizzati con volte, realizzate prevalentemente in pietra sbozzata, con nervature interne o estradossate di mattoni a una testa (fig. 7).

armato e, secondo i ricordi degli attuali proprietari, nuovi tiranti in acciaio, riconoscibili per essere in gran parte posizionati in aderenza ai muri e solitamente in corrispondenza delle cornici settecentesche.

Tuttavia, anche palazzo Cimatori, come molta edilizia coeva abruzzese, rivela un'«anima di legno» che potrebbe aver contribuito a mitigare i danni. Sono infatti impiegati numerosi architravi, praticamente in ogni finestra o porta, e radiciamenti lignei all'interno dei muri, con funzione di ripartizione dei carichi; ma sono state reperite anche catene, sempre in legno, sia all'interno dei muri d'ambito, sia inserite nel massetto corrispondente alle volte del piano inferiore, certamente motivate dalla ricorrenza dei sismi (figg. 7, 8). Sono tuttavia numerose le criticità riscontrate a livello costruttivo. È risultato insufficiente il collegamento tra pareti ortogonali, soprattutto con la parete di facciata, come è stato confermato dalle indagini georadar, che hanno rilevato connessioni scadenti nei «martelli» o totalmente assenti. Ha giocato un ruolo negativo anche la scarsa coerenza dei muri d'ambito nel sottotetto, realizzati

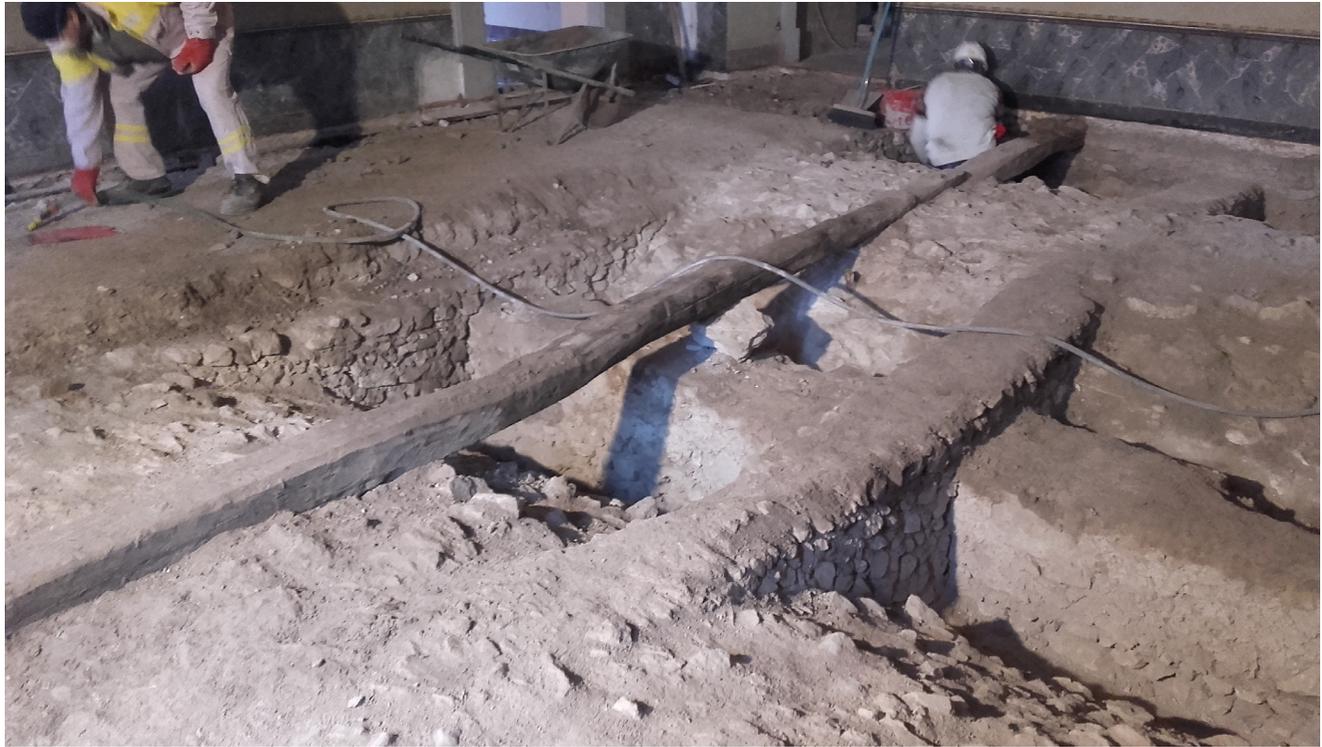
Fig. 8 - Barete, palazzo Cimatori, frenelli originari disposti sulle volte del piano terreno (foto dell'autore, 2017).
