## LA TRACCIA DELLA MEMORIA. IL NUOVO/ANTICO SAGRATO DELLA CHIESA DI S. AGOSTINO A CASCIA

Stefano D'Avino

#### *Il sagrato della chiesa. Dalla traccia alla riedizione formale*

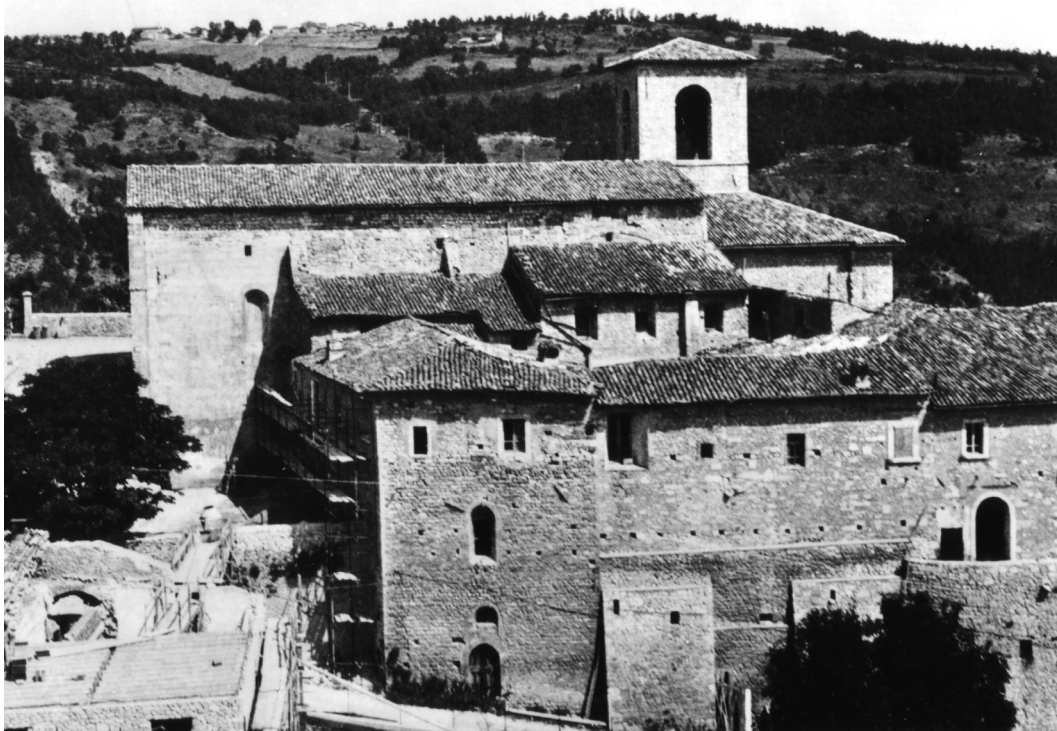
Fig. 1 - Cascia, veduta della chiesa di S. Agostino e del convento, fine XIX secolo (collezione privata).

Come attesta un documento riguardante il Capitolo Provinciale tenutosi a Norcia nel 1281, il primitivo insediamento agostiniano di Cascia può farsi risalire al XIII secolo; il complesso, almeno nelle forme attuali, è tuttavia riconducibile ai primi decenni del Trecento<sup>1</sup> (figg. 1, 2).

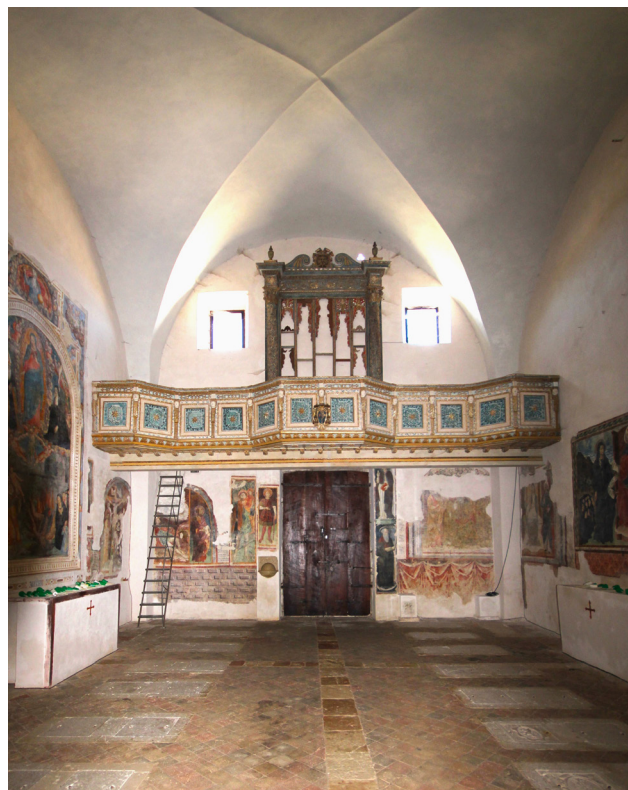
Fig. 3 - Cascia, S. Agostino. Nella controfacciata sono visibili gli affreschi quattrocenteschi (foto dell'autore, 2006).

Gli affreschi, presenti in prevalenza nella controfacciata della chiesa (fig. 3), sono riferibili agli inizi del Quattrocento, fase in cui la costruzione della chiesa era sostanzialmente conclusa; il più importante è tuttavia quello dipinto nella lunetta del portale, attribuito a Paolo di Giovanni da Visso (1437-1481), raffigurante una *Madonna seduta in trono con Cristo bambino contornata dai santi dell'Ordine, Agostino e Nicola da Tolentino*.

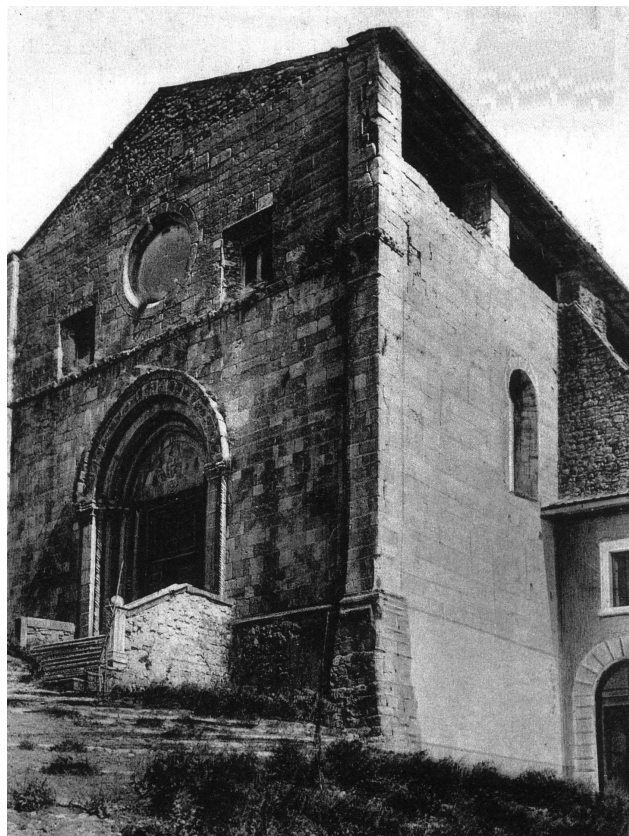
*Fig. 4 - Cascia, S. Agostino, facciata, fine XIX secolo (coll. privata). Si nota la presenza della cordonata (XIV-XV sec.) che costituiva il sagrato della chiesa.*

In questa stessa fase storica il sagrato era costituito da una cordonata in ciottoli. L'accesso alla chiesa avveniva attraverso un portale con ampio sguincio caratterizzato in senso plastico dalla presenza di tre colonnine tortili ed a spirale alternate con cornici a spigolo vivo; altre due colonne cordonate, oggi scomparse, delimitavano esternamente il portale a sostegno della cornice, moderatamente estradossata. Gli stilobati seguono la linea delle alternanze mentre i capitelli presentano una duplice serie di foglie d'acanto. L'arco è percorso da un fregio scolpito a rami intrecciati con grappoli d'uva, motivo analogo a quello presente nella cittadina chiesa di S. Francesco, quasi interamente conservatosi.

Nel 2020, il progetto di manutenzione straordinaria del manto stradale nell'area in cui insiste S. Agostino, promosso dall'amministrazione comunale, ha costituito l'occasione per valutare una riedizione del sagrato tardo trecentesco, eliminato nel corso della prima metà del Novecento per favorire il traffico carraio verso il centro cittadino, ma del quale è tuttavia rimasta traccia documentaria in una immagine fotografica della fine del XIX secolo (fig. 4).

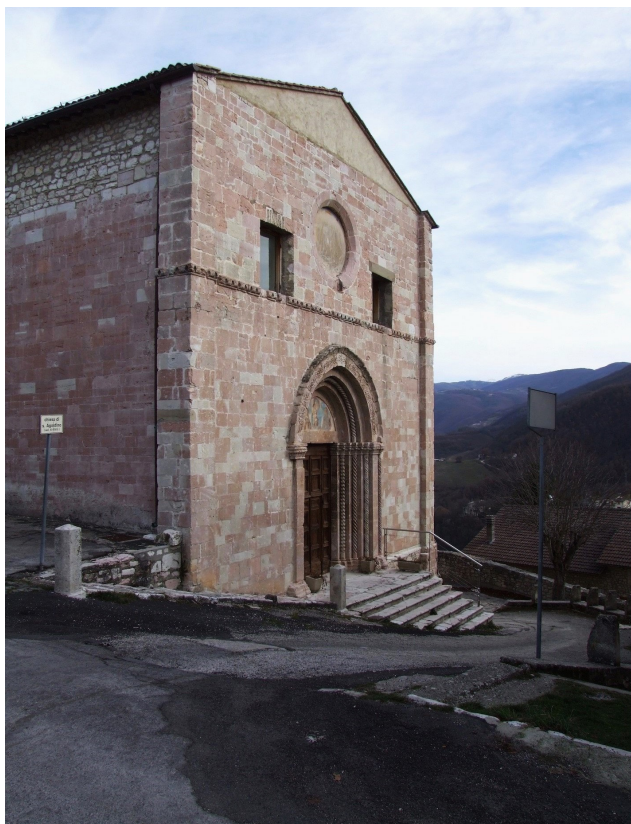
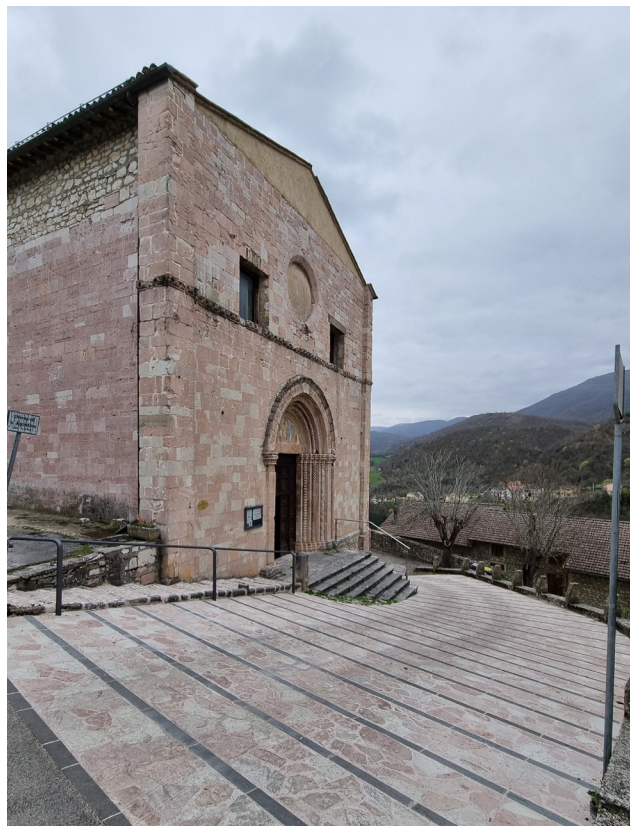
*Figg. 5-6 (in alto) Cascia, S. Agostino, il sagrato prima e dopo l'intervento (foto dell'autore, 2006 e 2020).*

Il progetto di pavimentazione dell'area antistante la chiesa è stato anticipato dalla rimozione del manto stradale steso nella seconda metà del XX secolo. Nel corso dei lavori sono state portate alla luce tracce del selciato trecentesco, opportunamente restaurato attraverso un'opera di stilatura con malta di calce al fine di stabilizzare gli elementi lapidei, il cui rinvenimento ha introdotto un significativo dato a supporto del progetto.

Trattandosi di un testo architettonico nel quale la lacuna prodotta dalla perdita dell'antico sagrato costituiva un'interruzione del testo figurativo, la scelta progettuale adottata, equiparabile all'astrazione cromatica con la quale vengono trattate le lacune presenti nelle superfici murarie dipinte, presuppone il collegamento ideale alle porzioni circostanti del brano architettonico con la disposizione affiancata di elementi lapidei bianchi e grigi – piani in luce ed alzate in ombra – in tal modo allontanando la tentazione di un antistorico 'recupero dell'integrità materiale' originaria (figg. 5, 6).

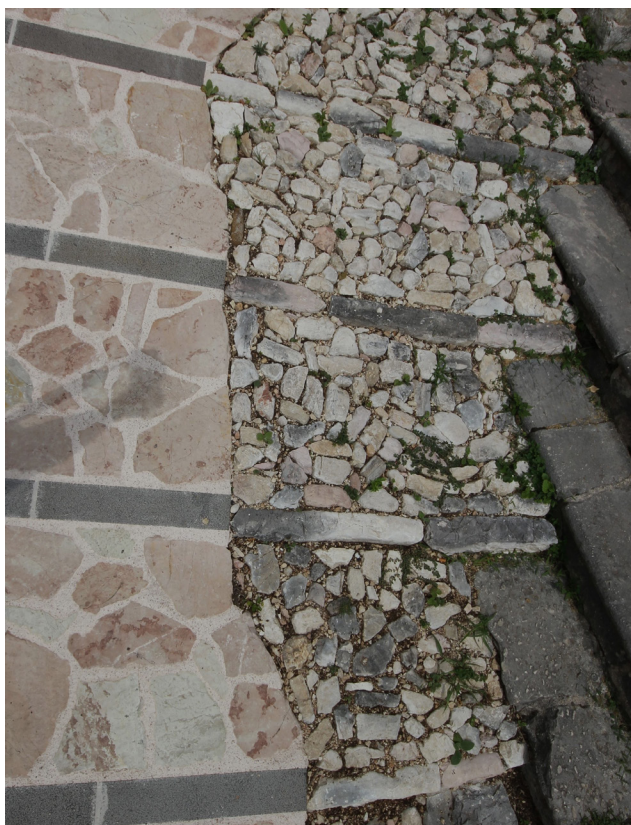
*Fig. 7 - (a sinistra) Cascia, S. Agostino, i frammenti della cordona-  
ta originaria integrati nell'intervento contemporaneo (foto dell'au-  
tore, 2020).*

La riconfigurazione dello spazio antistante la chiesa è stata pertanto condotta mediante l'uso di un segno volto a restituire idealmente la consistenza della sequenzaalzata/pedata materiale e, contestualmente, mantenendo ai lacerti dell'acciottolato originale la loro connotazione di frammenti all'interno del circuito figurativo (fig. 7). L'opera, che per inciso ha richiesto una non comune competenza artigianale, dato che si trattava di lavorare a mano e su disegno prestabilito, è stata realizzata mediante la posa, su un piano scosceso, di spezzoni di pietra calcarea – cavata nelle vicinanze del cantiere – con finitura a gradinatura obliqua interrotti, secondo una sequenza dettata dai resti della cordonata originaria riportati alla luce, da filari costituiti da listelli di pietra serena bocciardata.

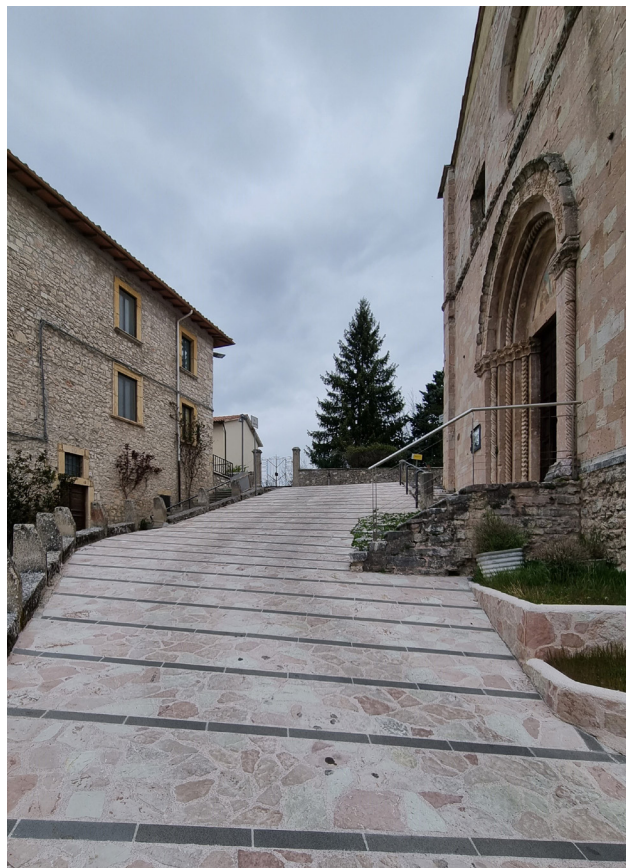
Fig. 8 - Cascia, S. Agostino, il sagrato (foto dell'autore, 2020).

La ridefinizione del sagrato della chiesa di S. Agostino di Cascia (fig. 8) costituisce un esercizio di reintegrazione attuato non già sulla materia originaria, bensì sull'effettività documentaria del monumento, al fine di favorirne la lettura. L'intervento ha assunto legittimità dalla necessità del ripristino, in modo storicamente accertato, dell'unità formale del monumento. L'attività creativa è stata conseguentemente esercitata con l'obiettivo di superare i confini dell'azione critica in vista di una rinnovata vitalità culturale e artistica, agendo direttamente sull'opera al fine di restituirlgli il suo pieno valore testimoniale.
